プラレール治療報告③ 2020年9月16日

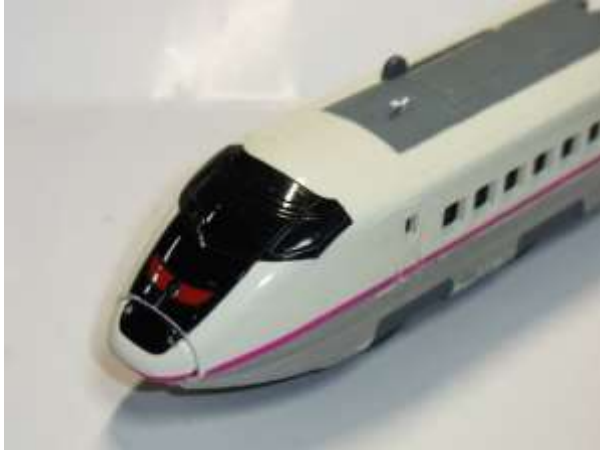
① 「糸魚川東保育園」でお預かりしました。
マグネット連結ができないとのことでした

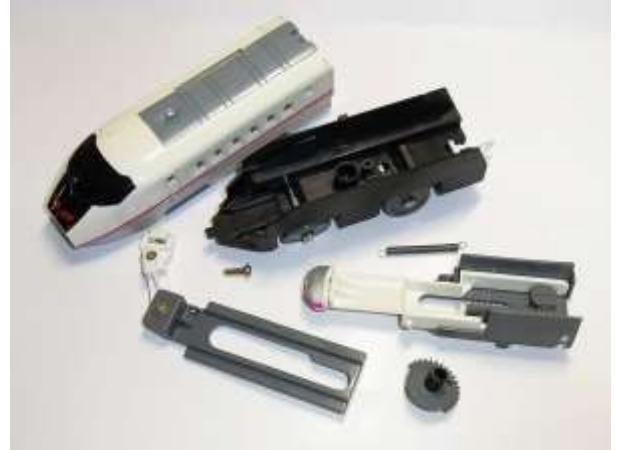
②全体を分解して点検。可動ギヤが本体から
外れています。

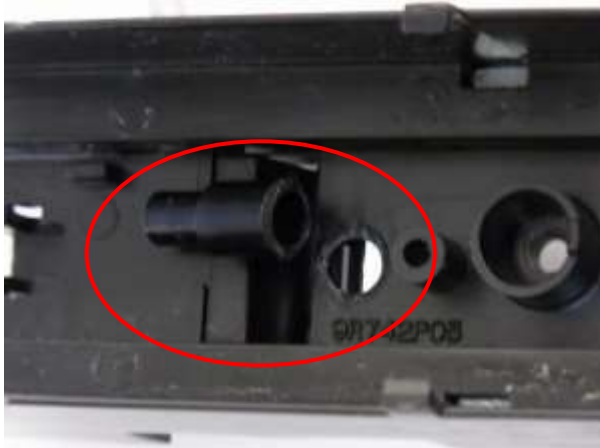
③可動ギヤを固定するシャフトが根本から
折れています。

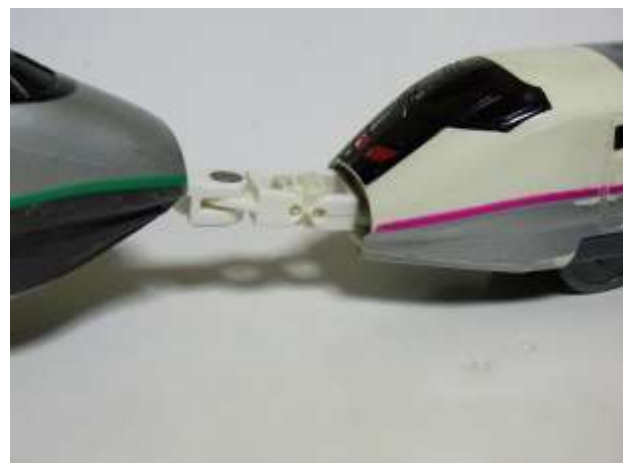
⑥マグネット連結ができるようにな
りました。
