【東京管内 H24年発生海難事例】

プレジャーボート同士 衝突海難

発生場所 お台場海浜公園沖
主原因 両船共に見張り不十分
船体損傷状況 両船共に外板擦過傷

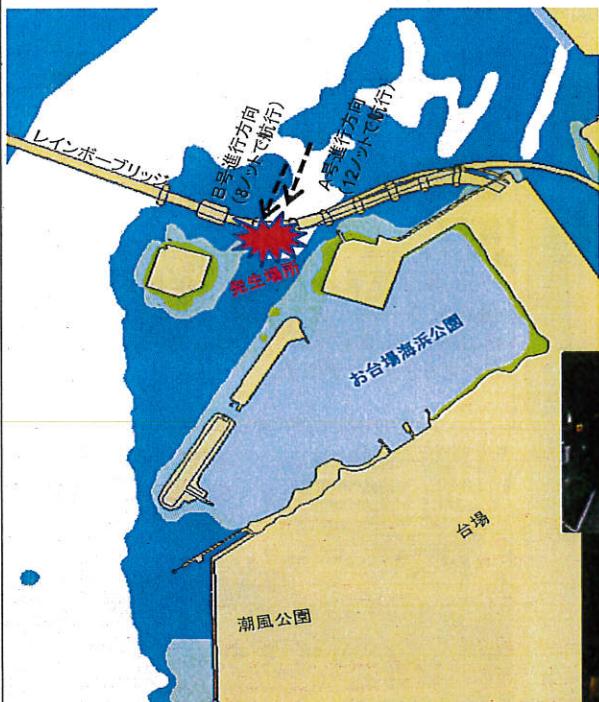
A号は、お台場海浜公園の入口を探すことに傾倒し、自船前方の見張りを怠り、B号は後方から船舶が来ることは無いだろうと憶断し、後方の見張りを怠った結果、A号の船首右舷外板とB号の船首左舷防舷材が衝突した。

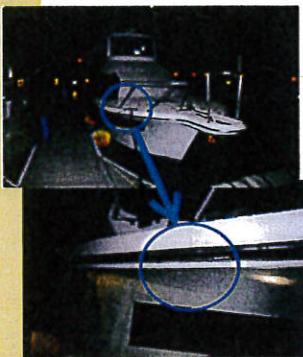
【A号損傷箇所拡大】

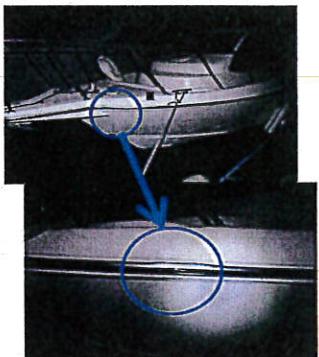
【B号損傷箇所拡大】

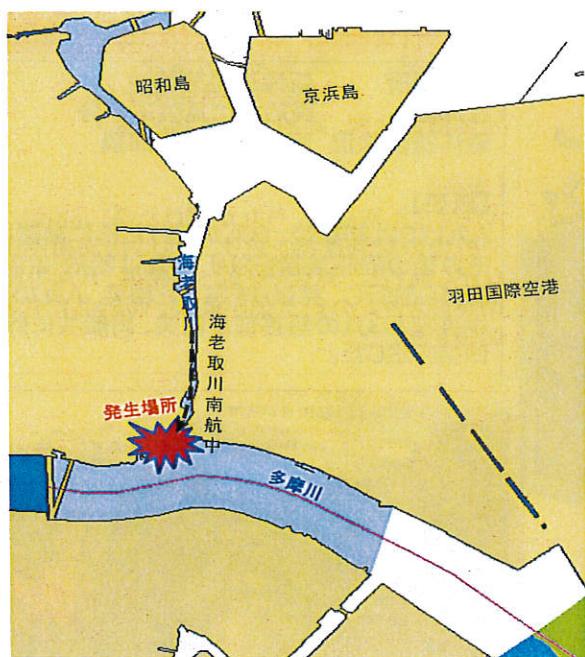
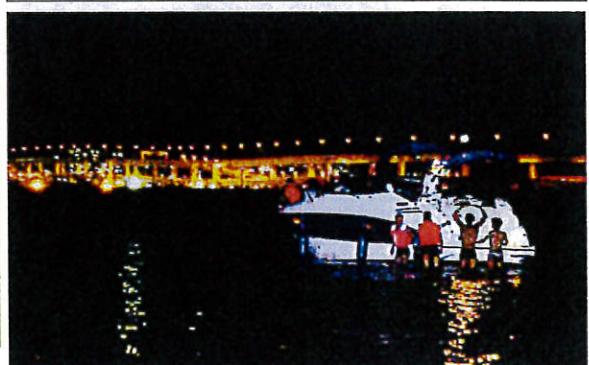
発生場所 海老取川
主原因 水路調査不十分
船体損傷状況 損傷なし

多摩川上流で行われる世田谷区たまがわ花火大会を観覧する目的で、定係地を出港、海老取川から多摩川向け航行中、事前の水路調査及び水深計の確認を行うことなく漫然と航行した結果、海老取川天空橋付近浅瀬に乗揚げた。

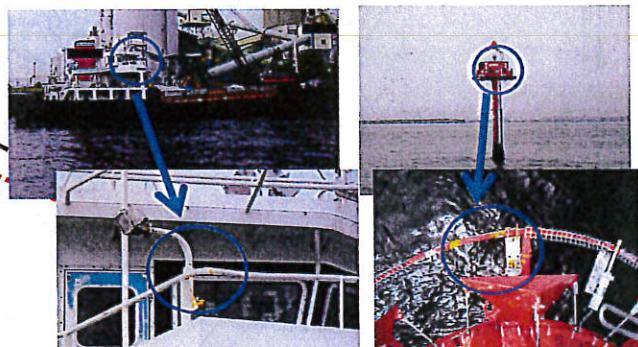
発生場所 東京西航路
主原因 見張り不十分
船体損傷状況 右舷船橋ウイング部擦過傷

木更津港から新海面処分場南西端へ針路を向け自動操舵で航行中、風浪等の影響により東京西航路第二号灯標へ向かっているのに気付かず、自船の船位及び見張りを怠った結果、該船右舷船橋ウイング部と同灯標防護柵が接触した。

【損傷箇所拡大】

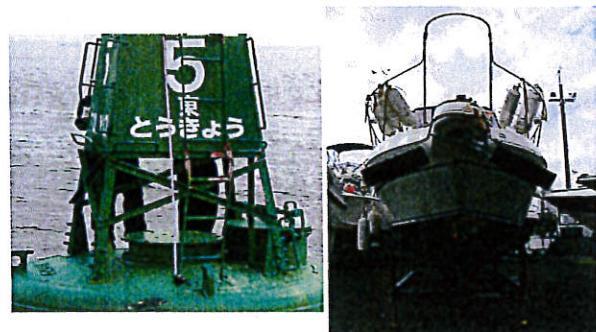
発生場所 東京東航路
主原因 見張り不十分
船体損傷状況 外板亀裂

東京東航路向け航行中、東京ゲートブリッジの橋梁部分に設置されている緑色灯火を目標として航行、東京東航路第五号灯浮標を視認するも、その後の継続監視を行なわず、同橋梁の緑色灯火に注視しながら航行した結果、自船船首部を同灯浮標に衝突させた。
