150213 さあ、歌いましょう！

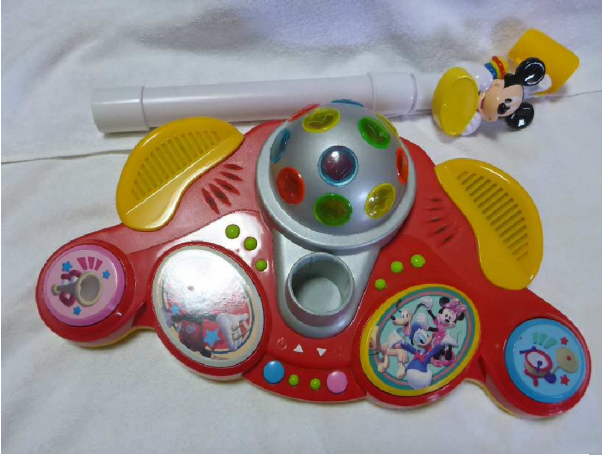
「おもちゃ病院」は、お友だちから話を聞いていました。ちょうど新聞にお知らせが載ったので、持って来ました。マイクをつなぐと、雑音ばかりがひどくて、声が出ません。」
(H27.2.22来院のお客様)

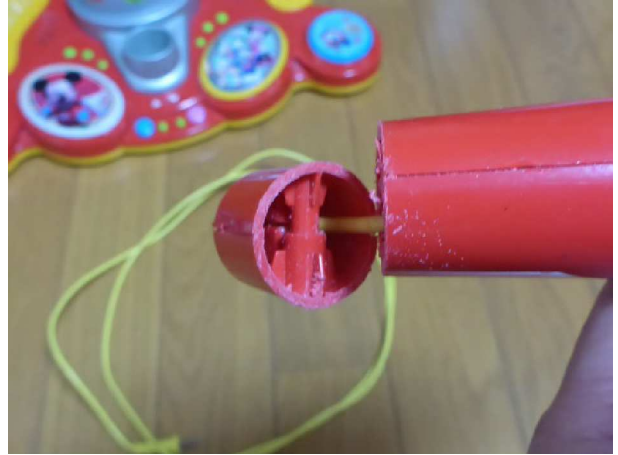
マイクコードの断線が明らかですが、マイク部分が分解できません。ネジではなく、内部の接着柱でガッチリと固定されています。お客様の許可を得て、末端部分を切断して分解します。

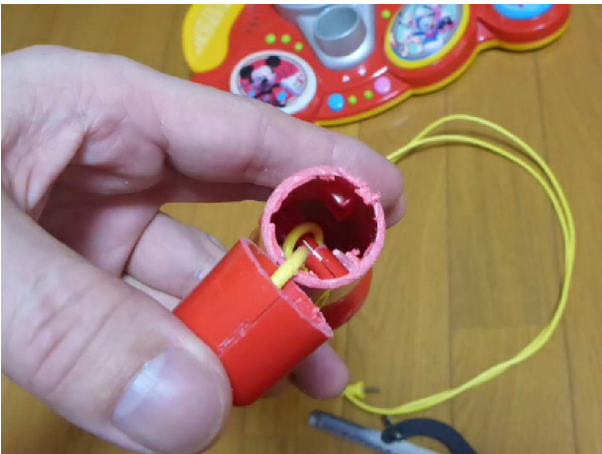
マイクの間中部や先端部にも、接着柱が見えます。今回、スイッチの点検はしないでおきます。プラスチックを割らないで、接着柱を外すのは、道具も自信もありません。

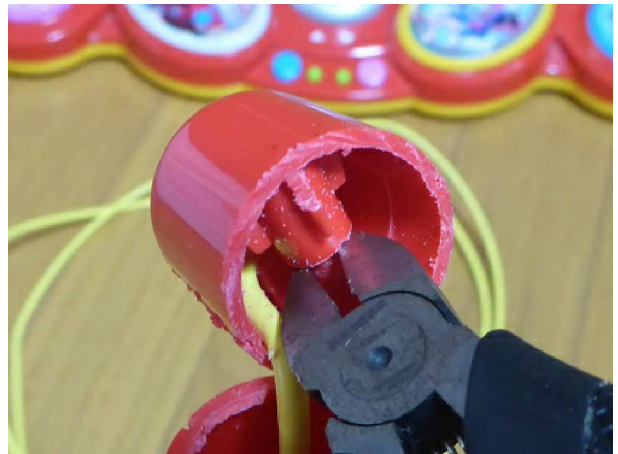
末端部の方は、ニッパーが届きましたので、思い切って、接着柱を挟み切ってみましょう。復元作業が大変だとは思いましたが、ここは「おもちゃを治したい。」というドクターの欲求が勝りました。

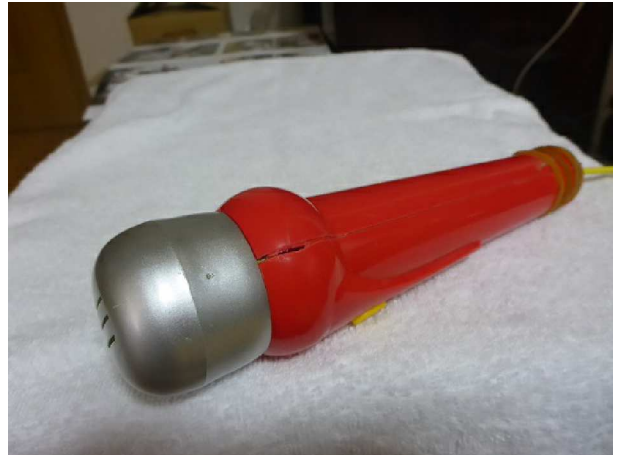
分解に苦労した痕跡があちこちに見えます。今回、いい勉強をさせていただいた感謝を込めて、洗浄綿でいねいに拭いておきますが、このキズだけは補修しましょう。

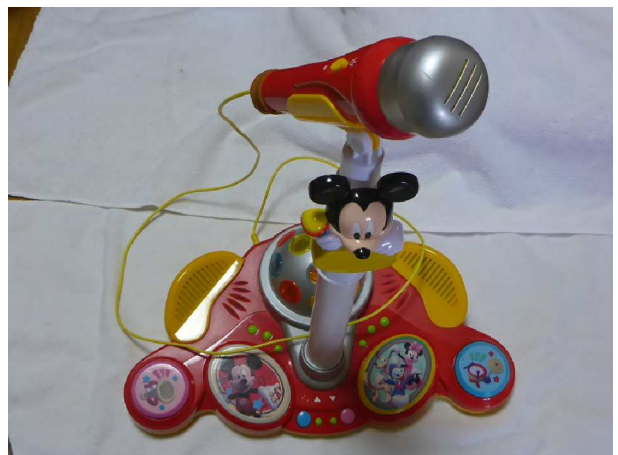
修理完了後の全景、スタンドの高さは3段階に伸ばすことができます。真ん中のプレートは、おもちゃ名のシールが剥がれているので、「さあ、うたいましょう！」などのメッセージが書けます。
