【東京管内 H24年発生海難事例】

プレジャーボート同士 衝突海難

発生場所 お台場海浜公園沖
主原因 両船共に見張り不十分
船体損傷状況 両船共に外板擦過傷

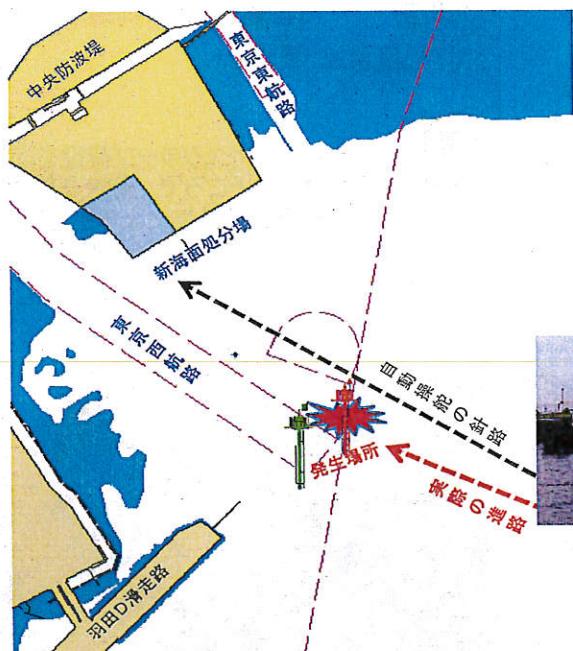
発生場所 東京西航路
主原因 見張り不十分
船体損傷状況 右舷船橋ウイング部擦過傷

木更津港から新海面処分場南西端へ針路を向け自動操舵で航行中、風浪等の影響により東京西航路第二号灯標へ向かっているのに気付かず、自船の船位及び見張りを怠った結果、該船右舷船橋ウイング部と同灯標防護柵が接触した。

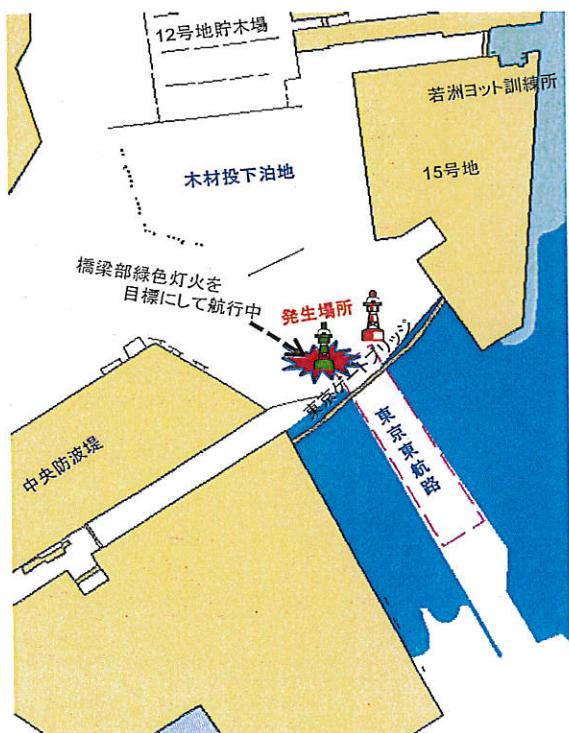
発生場所 東京東航路
主原因 見張り不十分
船体損傷状況 外板亀裂

東京東航路向け航行中、東京ゲートブリッジの橋梁部分に設置されている緑色灯火を目標として航行、東京東航路第五号灯浮標を視認するも、その後の継続監視を行なわず、同橋梁の緑色灯火に注視しながら航行した結果、自船船首部を同灯浮標に衝突させた。
