190213 犬のぬいぐるみ(白)修理

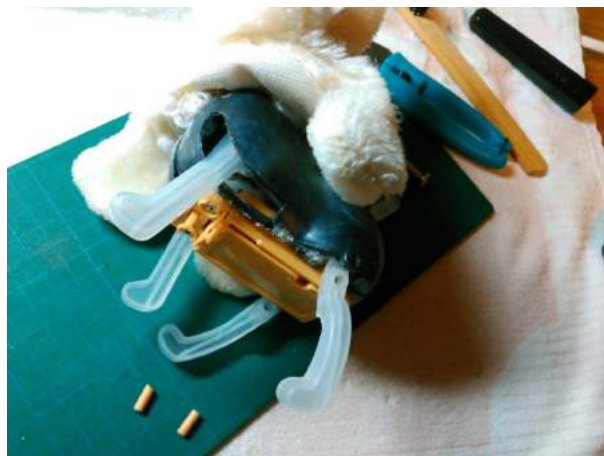
「新品電池に交換しても動かない。」との話。
ところが、電池容量はかなり減っている！

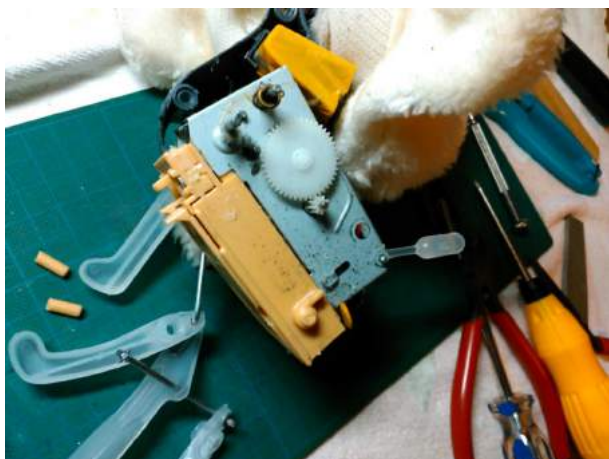
なんと、後ろ足の支点が左右両方とも、「ポキッ！」と折れていた。股関節骨折。
